# Åre gamla kyrka

Restaurering av klockstapeln 2012

Åre kyrka, Åre socken, Åre kommun

RAPPORT – JAMTLI 2012:53  
ISSN 1654-2045

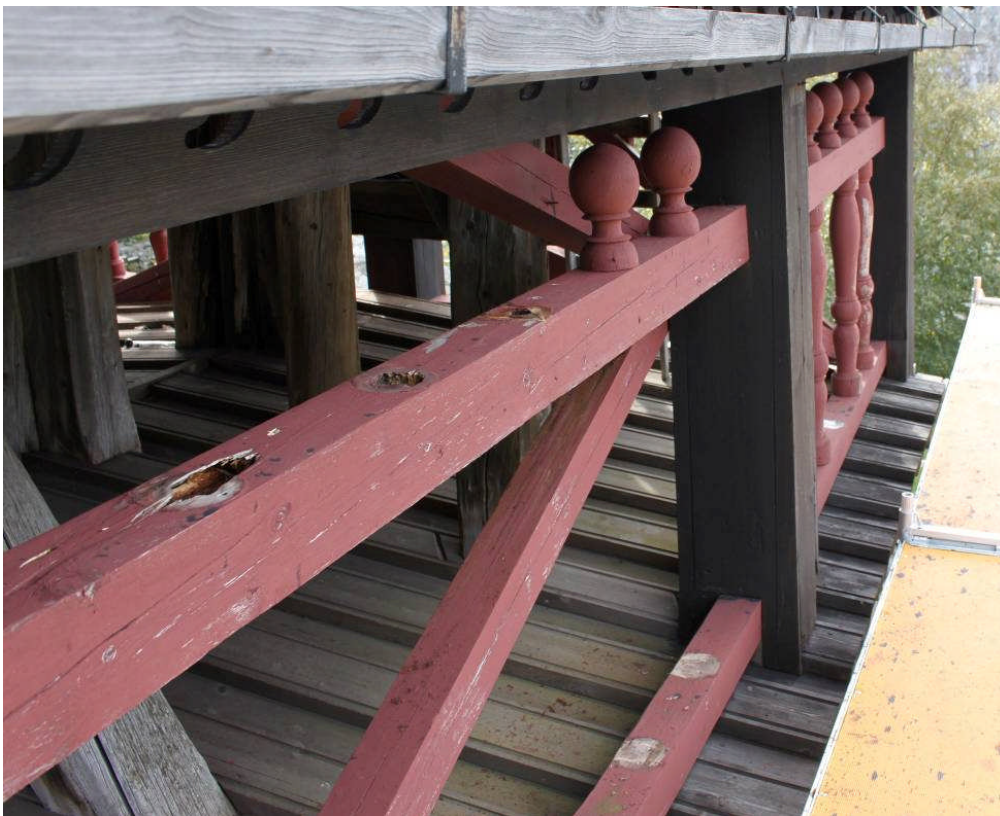
Fyra stycken balusterdockor byttes ut och en bjälke i balusterräcket på grund av rötskador. Balusterdockorna som byttes ut är från vänster till höger docka nummer 4, 5, 8 & 10. Bjälken är den översta åt vänster. Denna är inte original utan utbytt sedan tidigare, men kanske då inte fick den bästa kvalitén. Det fanns ingen rödtjära under plastfärgen vilket talar för att bjälken byttes i samband med målningen med plastfärg under 1980-talet. Däremot var det på denna bjälke hål för tapp både på övre och undre sidan. Eftersom virket inte var av bästa kvalitet samt var målad med plastfärg har fukt som kommit in i hålen lett till rötskador under varje knopp. Utbytta bjälkar verkar lite kraftigare i dimensionen (någon centimeter) än de äldre. Den som byttes ut fick samma dimension som den tidigare, på så sätt skiljs den inte mot de övriga bjälkarna mot väster.

*Rödfärgad stolpe under inklädnaden*

*Nedre bilden: Övre bjälken till vänster var  
rötskadad och byttes ut, de nedre  
bjälkarna saknar bål för tapp*

*Fyra nyttillverkade balusterdockor, ny bjälke samt lagning av inklädnad på stolpe*
